Restaurování jižního průčelí Horního hradu SHZ v Českém Krumlově

Václav GIRSA, Miloslav HANZL, Pavel JERIE, Dagmar MICHAINOVÁ

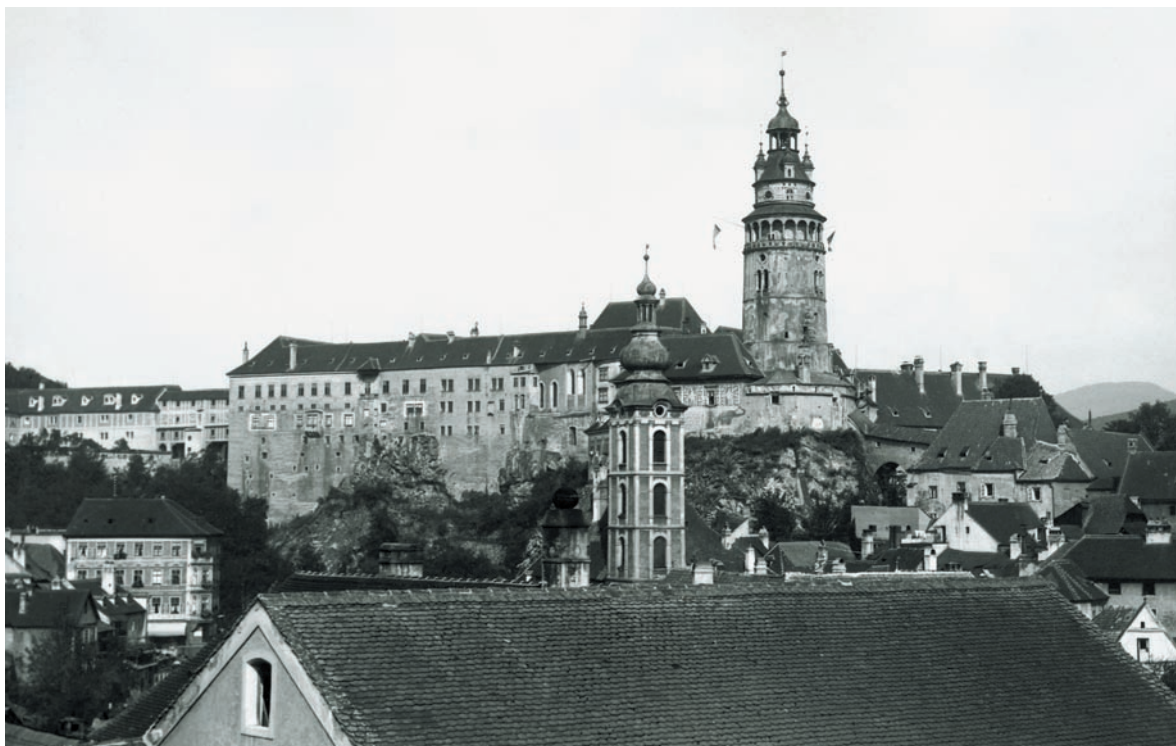
1

Obr. 1. Český Krumlov, státní hrad a zámek, prakticky celé století neměnný vzhled jižního průčelí Horního hradu dokládá snímek pořízený v roce 1909. (Foto Dvořák, archiv NPÚ)

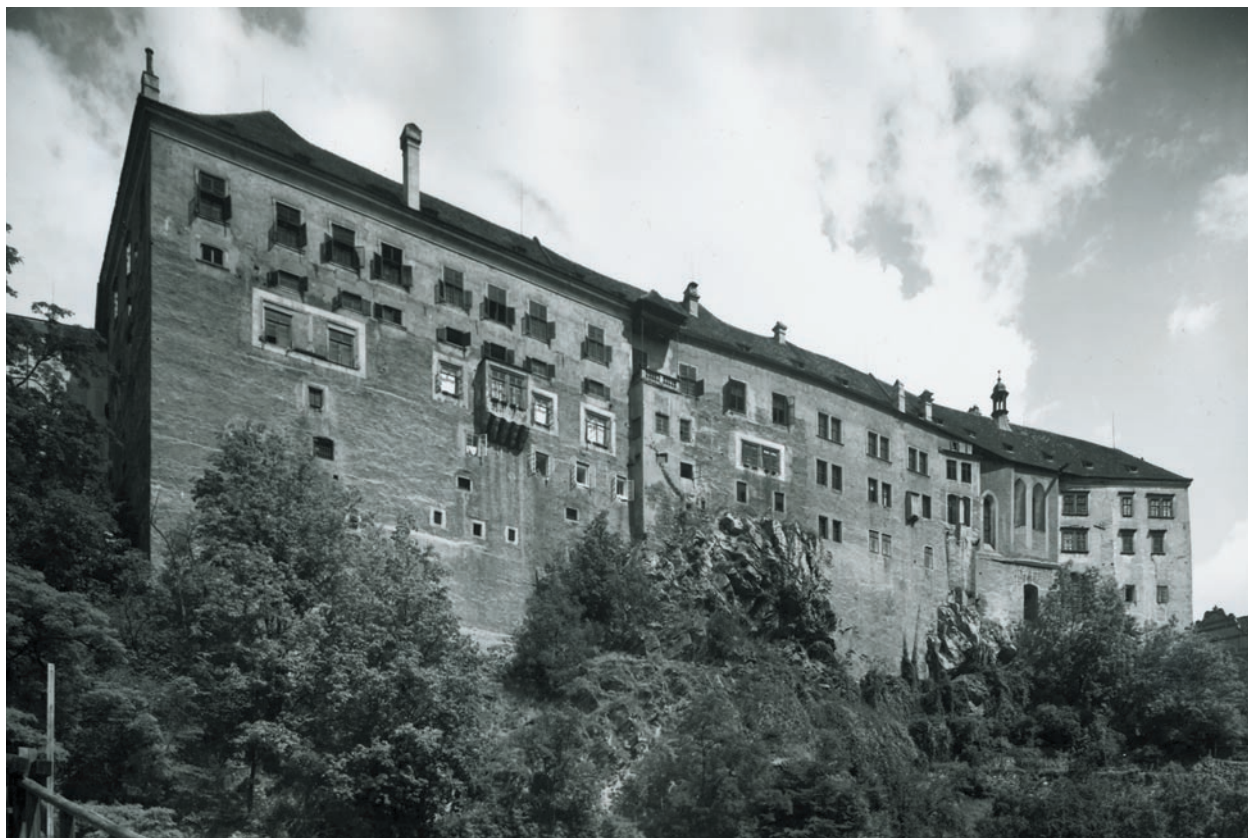
2

Obr. 2. Český Krumlov, státní hrad a zámek, prospekt jižního průčelí Horního hradu před půl stoletím. (Foto O. Hilmerová, 1953, archiv NPÚ)

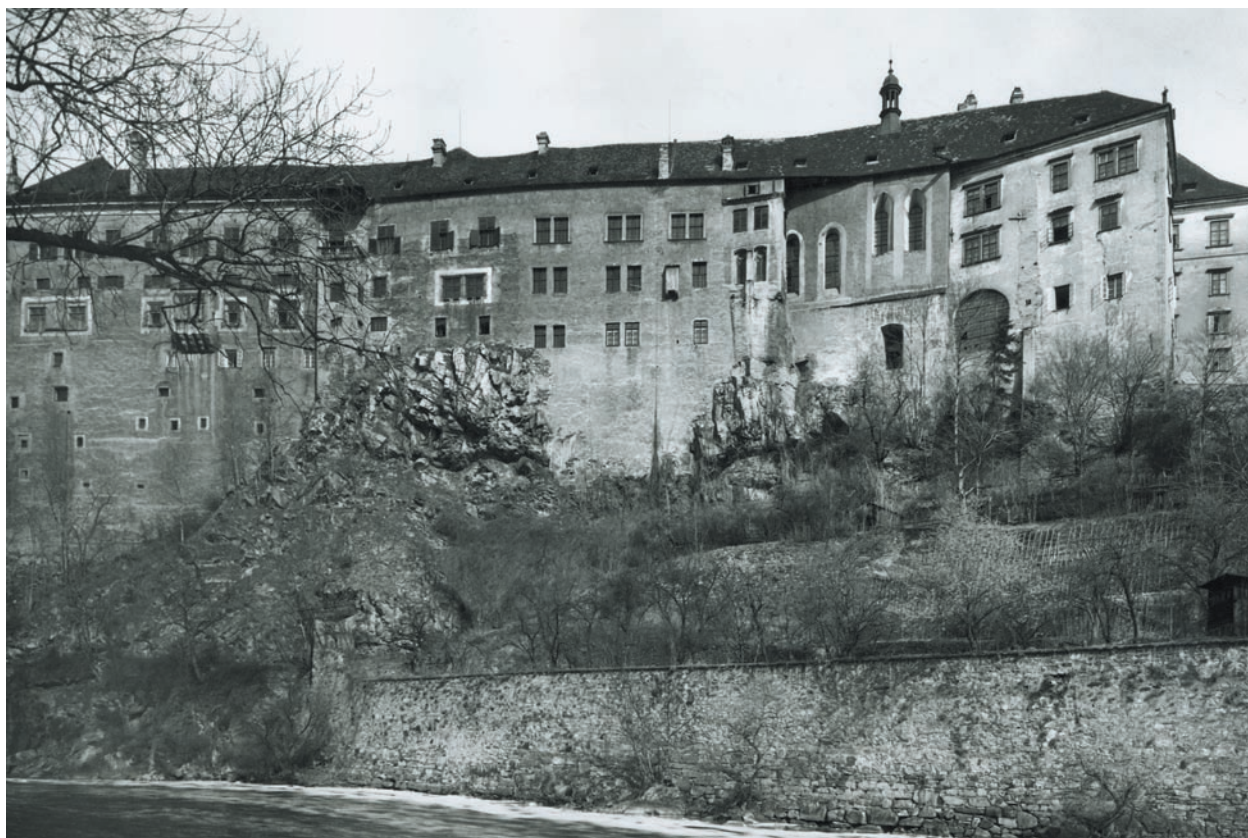
3

Obr. 3. Český Krumlov, státní hrad a zámek, Horní hrad od jihu. (Foto Vladimír Hyhlik, 1962, archiv NPÚ)

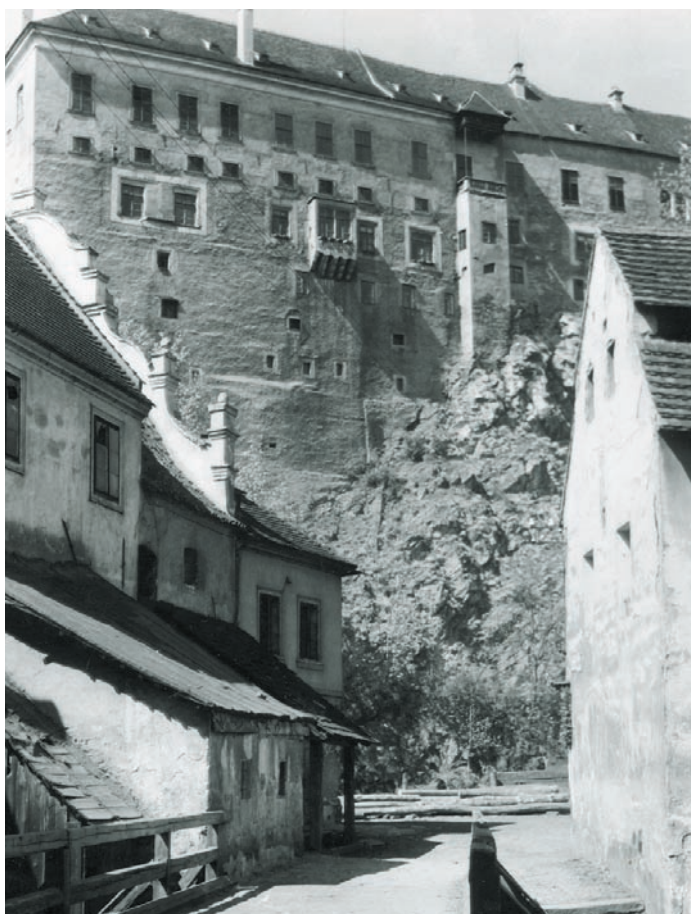
Obr. 4. Český Krumlov, státní hrad a zámek, západní část jižního průčelí Horního hradu. (Foto Orbis, 1953, archiv NPÚ)

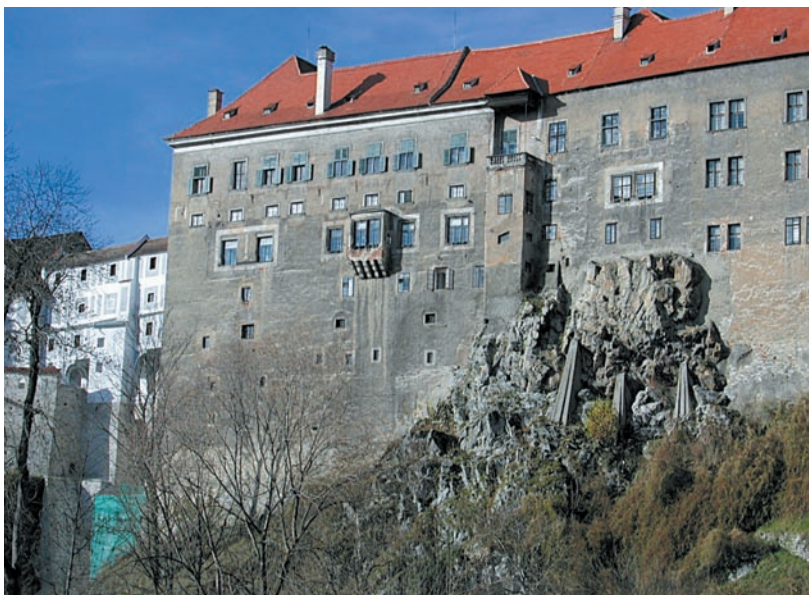
5

Obr. 5. Český Krumlov, státní hrad a zámek, západní část jižního průčelí Horního hradu před zahájením restaurování. (Foto Václav Girsy, 2003)

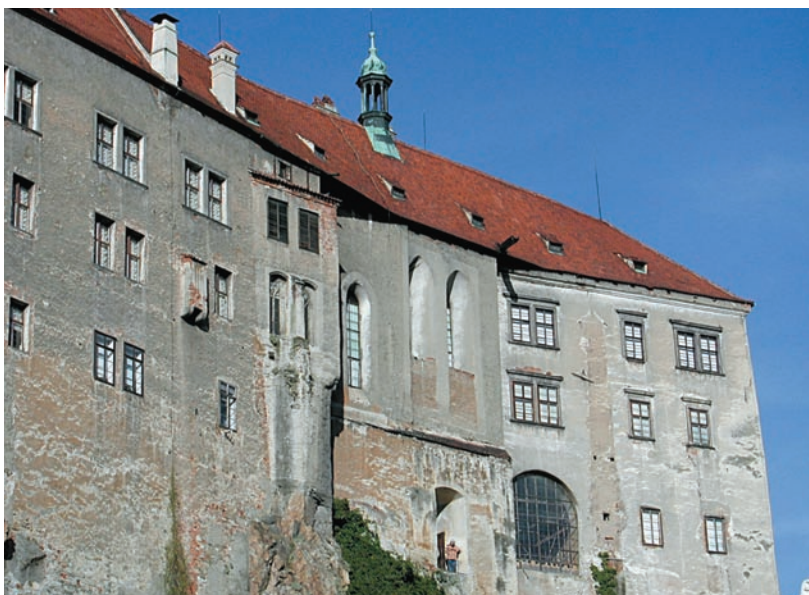
6

Obr. 6. Český Krumlov, státní hrad a zámek, východní část jižního průčelí Horního hradu před restaurováním. (Foto Václav Girsy, 2003)

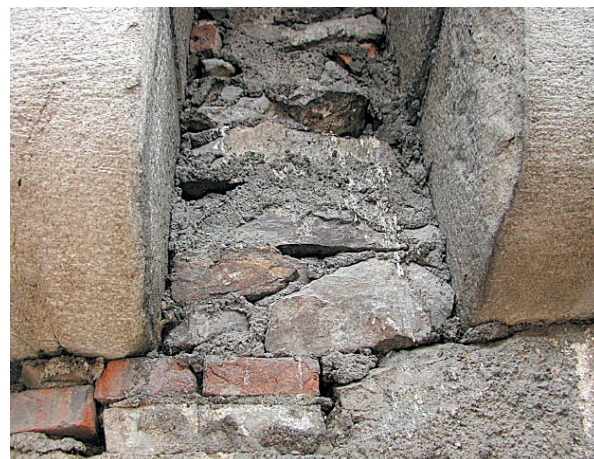
7

Obr. 7. Český Krumlov, státní hrad a zámek, originální situace s neupraveným lícem zdiva mezi kamennými konzolami okenního arkýře je svědectvím svěbytného pracovního postupu. (Foto Václav Girsy, 2003)

13 Pozoruhodné poznatky přinesl detailní pohled na soustavu kamenných krakorců, vynášejících pozdně gotický arkýř. Z nepřesné polohy na sebe nasazovaných mohutných kamenných bloků i z velmi neupravené situace líce zdiva v bezprostředním okolí arkýře (dochovala se situace ze zbytků stékající malty ze spár, neslícovaným zdivem mezi krakorcí či s nesrovnanými omítkami v okolí) vyplývalo, že konstrukce arkýře byla budována dodatečně, bez lešení, s vysouváním jednotlivých nosných prvků z interiéru. Respektování této situace bez korekcí bylo nutné z důvodů zachování výpovědní hodnoty daného stavu.

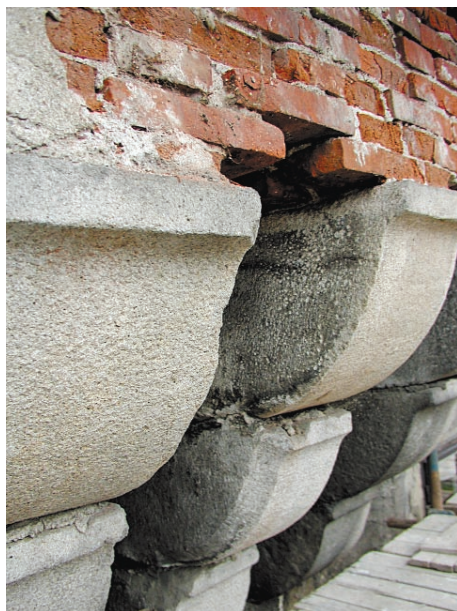
Obr. 8. Český Krumlov, státní hrad a zámek, detail osazení a stav cihelného zdiva okenního arkýře, vybudovaného na kamenných konzolách. (Foto Václav Girs, 2003)

Jak již bylo zmíněno úvodem, k náročnějším opravám patřila konsolidace povětrnosti vystavených, a tedy více poškozených trojrozměrných architektonických motivů. Větší zásah vyžadoval především pozdně gotický arkýř, vysazený na soustavě mohutných sdružených kamenných krakorců. Za dlouhé období jeho existence došlo postupně k odpojení a ztrátě části původních omítek i k uvolnění styku mezi zdívkou a kamenným ostěním sdruženého, bohatě profilovaného okenního portálu. Kritická byla situace zejména pod okenním parapetem, kde zůstaly na obnaženém, povrchově erodovaném a rozvolněném cihelném zdivu poslední pozůstatky originální výzdoby s hrubě omítanou plochou a pevně utaženým rámováním, včetně torzálních zbytků obloučkového vlysu.¹⁵

Stav zlomků výzdoby byl natolik tristní, že by již za krátkou dobu nebylo možné původní úpravu identifikovat. Kvůli ochraně poškozeného cihelného zdiva byl v této části po zafixování zbytků středověkých omítek doplněn chybějící motiv s přesnou rekonstrukcí rámování s obloučkovým vlysem na základě pečlivého zaměření dochovaného torza. Vzorem pro odpovídající rukopisné zpracování se staly nejen nálezy in situ, ale také analogická originální úprava pasparty pozdně gotického okna, situovaného v bezprostřední blízkosti vlevo na plo-

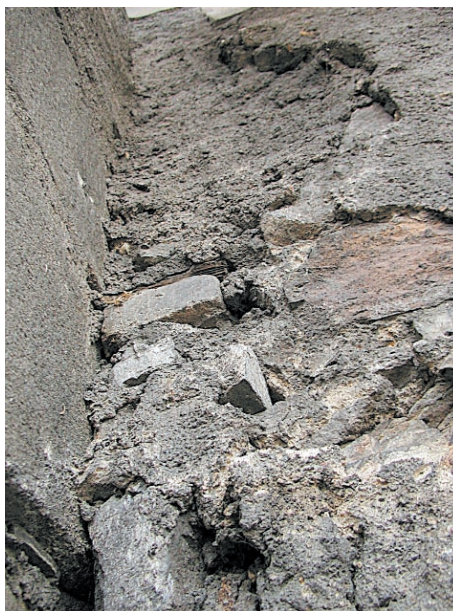
Obr. 9. Český Krumlov, státní hrad a zámek, originální situace s neupraveným lícem zdiva vpravo od kamenných konzol okenního arkýře dokládá dodatečnou úpravu a užitý pracovní postup. (Foto Václav Girs, 2003)

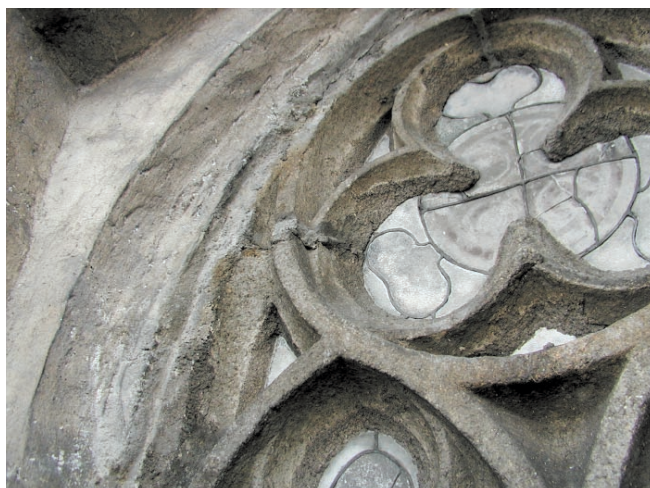
Obr. 10. Český Krumlov, státní hrad a zámek, detail kružbového okna malé, tzv. Rožmberské kaple. (Foto Václav Girs, 2004)

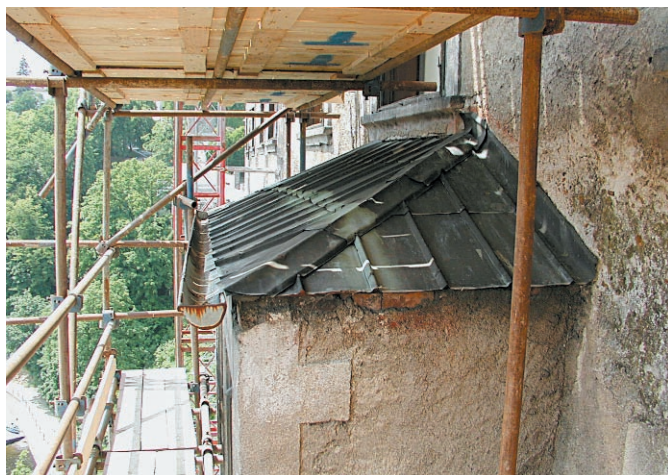
11

Obr. 11. Český Krumlov, státní hrad a zámek, detail nevzhledné novodobé úpravy stříšky gotického arkýře z plechových šablon. (Foto Václav Gírsa, 2003)

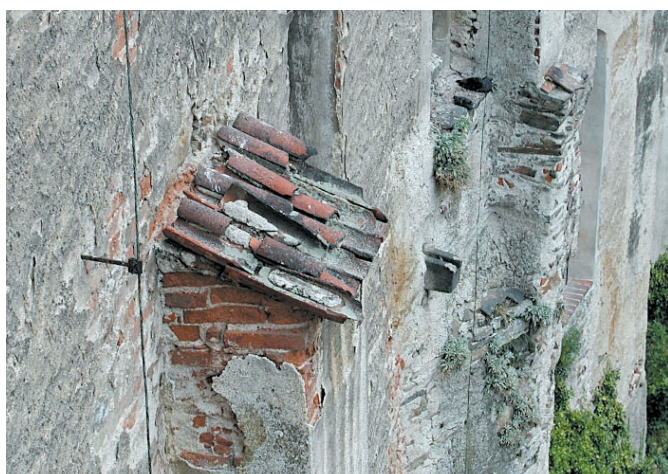
12

Obr. 12. Český Krumlov, státní hrad a zámek, stříška barokního větracího arkýře před opravou. (Foto Václav Gírsa, 2003)

Obdobně zchátralý stav vykazoval i malý barokní arkýř (výústění větrací šachty), vysazený na páru kamenných konzol západně od oken Rožmberské kaple, zhruba v polovině výšky průčelí.¹⁶ Také zde došlo v místě ztráty omítek k povrchovému narušení cihelného zdiva včetně lokálního rozpadu původního zdicího materiálu. Prakticky zcela rozpadlá byla jeho prejzová stříška. V rámci stabilizace arkýře byl zpřístupněn a vyčištěn jeho vnitřní prostor, v místě obnaženého cihelného zdiva byly doplněny omítky a provedena solidní obnova stříšky s novou prejzovou krytinou.

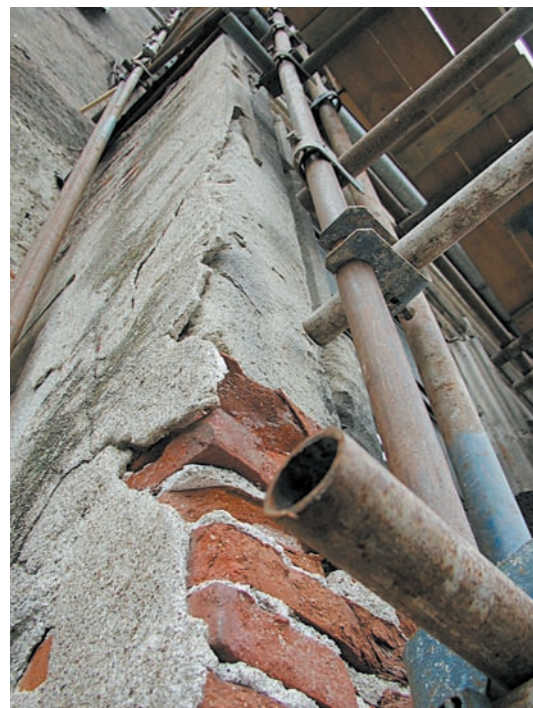
13

Obr. 13. Český Krumlov, státní hrad a zámek, destrukce omítek a cihelného zdiva jihozápadního nároží okenního arkýře. (Foto Václav Gírsa, 2003)

15 Obdobný typ destrukce omítek a rozpadu cihelného zdiva ve spodní části exponovaných arkýřů lze zaznamenat například i na hradě Pernštejně. Hlavní příčinou poškození je v tomto případě promrzání konstrukce vystavené ze dvou stran povětrnosti spolu se zavlháním ve spodní části.

še průčelí. Obdobným způsobem byla provedena oprava bočních stěn arkýře s doplněním chybějících částí hrubých omítek a hlazené nárožní armatury v místě nasazení arkýře na konzoly. Po rozebrání plechových šablon střechy arkýře (tato úprava pocházela ze 70. let 20. století a vykazovala estetické, technické i řemeslné nedostatky) byl identifikován původní stav zakrytí, včetně otisků bobrovek pod okenním parapetem okna nad arkýřem. To umožnilo věrohodnou rekonstrukci zastřešení s použitím pálené krytiny. V celkovém obraze došlo k posílení autentického vzhledu tohoto cenného architektonického motivu.

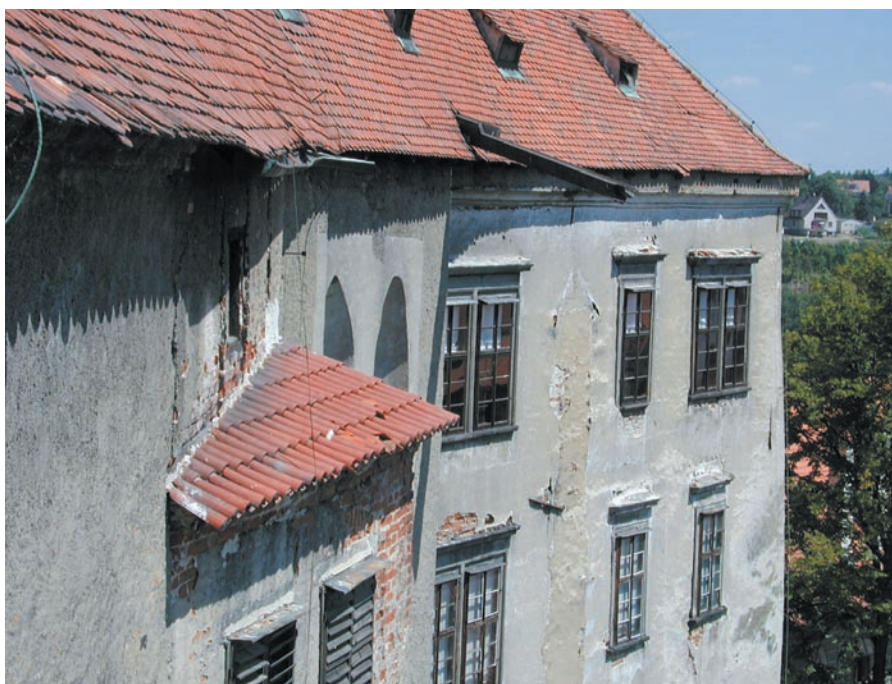
14

Obr. 14. Český Krumlov, státní hrad a zámek, horní partie východní části jižního průčelí Horního hradu před opravou. (Foto Václav Gírsa, 2003)

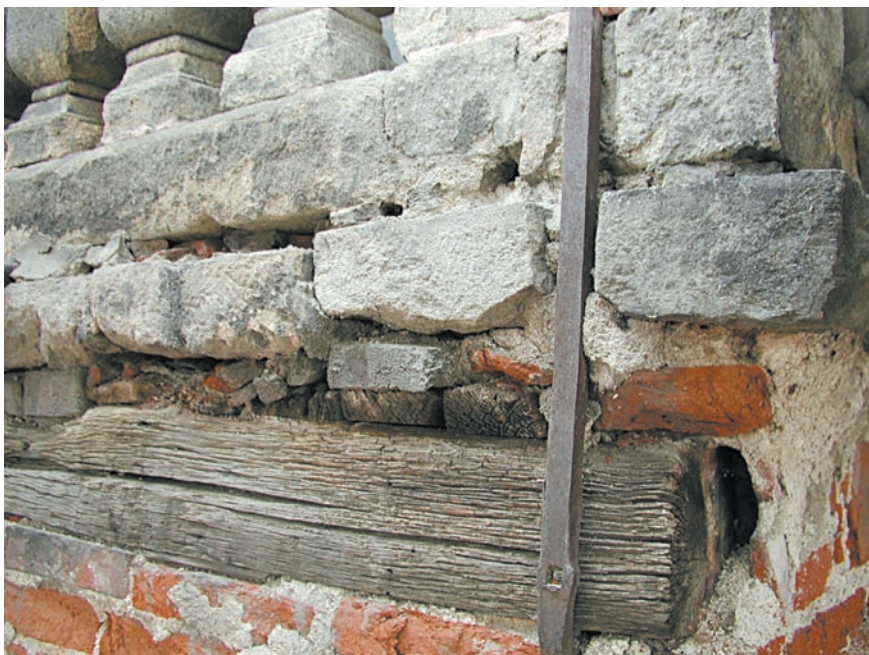
15

Vnější dubový trám, který vynášel přední část kamenného zábradlí, byl přitom uložen do líce čelní stěny rizalitu a zakryt jen tenkou vrstvou omítky.¹⁷ Kvůli stékání srážkové vody ze soklu balustrády a též vlivem časté nefunkčnosti špatně přístupných výtoků terasy došlo k odpadání krycí vrstvy omítek a následně k postupné destrukci obnaženého čelního dubového trámu. To bylo příčinou deformace osazení kamenných bloků i částečného uvolnění prvků balustrády.

Obr. 15. Český Krumlov, státní hrad a zámek, stav jihovýchodního nároží schodišťového rizalitu pod balustrádou s obnaženým lícem dubového roštu. (Foto Václav Gírsa, 2003)

V rámci náročného procesu byla bez demontáže kamenné podlahy i balustrády provedena oprava a konzervace dřevěné nosné konstrukce podlahy balkonu, přičemž shnilý čelní trám byl pro jistotu nahrazen podezděním. Z vnitřního prostoru schodiště bylo nutné vložit ztužující skrytou ocelovou konstrukci s příznáním kovaných závlačcí táhel na fasádě. K opětovné stabilizaci celé horní části rizalitu přispěla také výměna shnilých okenních ráků a jejich náhrada kopiani původních, provedených z dubového masivu.

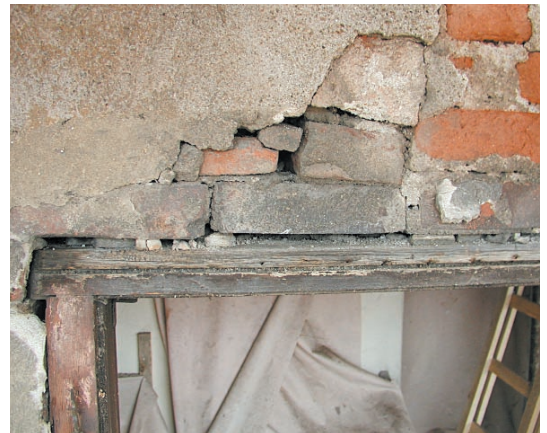
16

Stabilita konstrukce rizalitu byla také vážně ohrožena kritickou situací v partii pod balkonem. V době barokní či později došlo na jeho všech třech stranách k vybourání či podstatnému rozšíření okenních otvorů pro přisvětlení schodiště. Při vezdívání okenních rámců nebyly

Obr. 16. Český Krumlov, státní hrad a zámek, detail stavu zdiva s poškozeným okenním rámem na boční stěně schodišťového rizalitu. (Foto Václav Gírsa, 2003)

otvory zajištěny roznášecím pasem, neboť se spoléhalo na nosnost okenních ráků. Subtilní cihelná konstrukce byla tímto zásahem na všech stranách neúnosně oslabena. Kritický stav nastal po úplném dožití okenních ráků, což bylo zjištěno až při obhlídce exteriéru z lešení. Nestabilní situace (rizalit byl v horní části v pohybu) vyžadovala okamžité podepření celé konstrukce a dočasné plošné zafixování celé horní části zdiva rizalitu s opřením do konstrukce lešení.

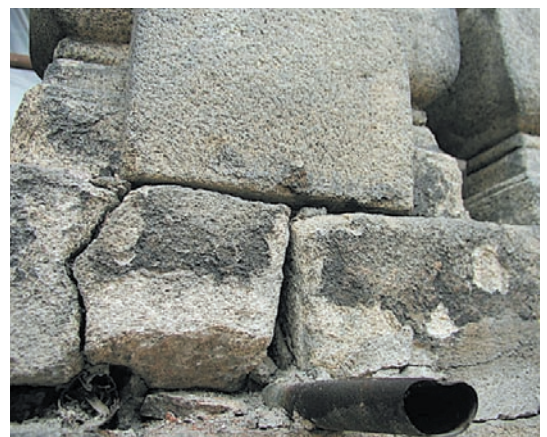
17

Obr. 17. Český Krumlov, státní hrad a zámek, horní část schodišťového rizalitu, detail destrukce kamenného prahu pod balustrádou. (Foto Václav Gírsa, 2003)

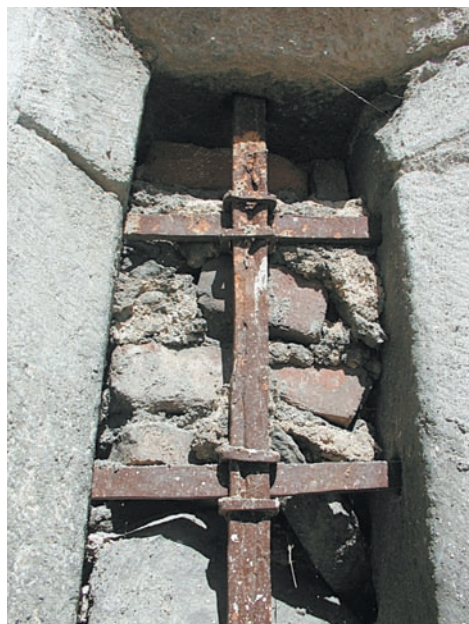
18

Obr. 18. Český Krumlov, státní hrad a zámek, zazděné střílnové okno s gotickou mříží, potřísněné cementem. (Foto Václav Girs, 2003)

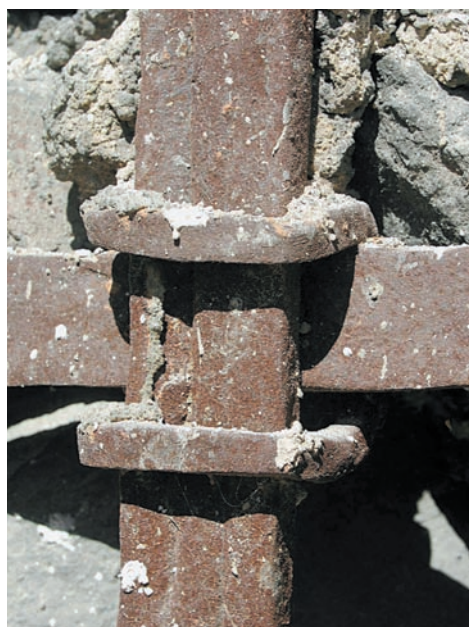
19

Obr. 19. Český Krumlov, státní hrad a zámek, detail kované spony gotické mříže zazděného okna. (Foto Václav Girs, 2003)

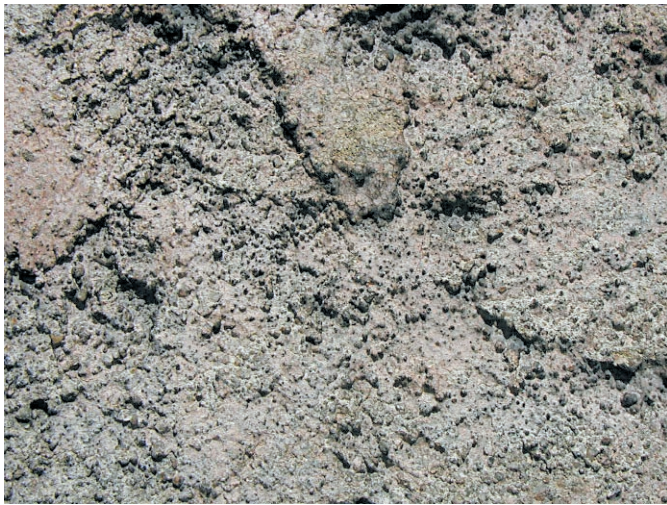
20

Obr. 20. Český Krumlov, státní hrad a zámek, textura hrubé, letmo házené a dodatečně neupravované gotické omítky. (Foto Václav Girsas, 2003)

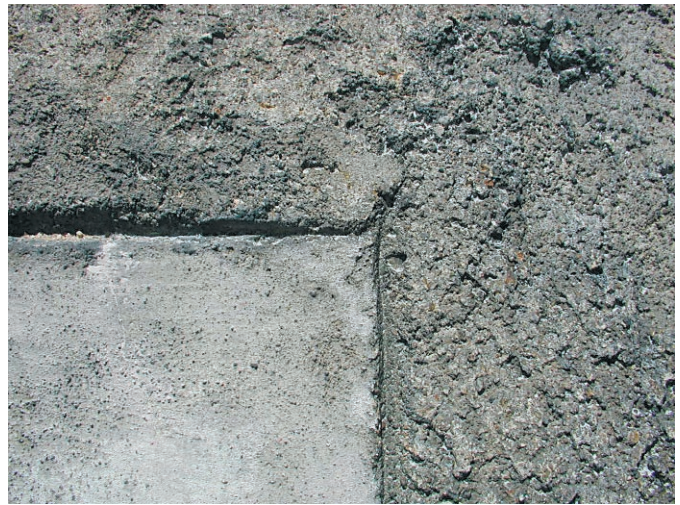
21

Obr. 21. Český Krumlov, státní hrad a zámek, detail modelace gotické omítky na rozhraní okenní pasparty se zbytky starých vápenných nátiřů. (Foto Václav Girsas, 2003)

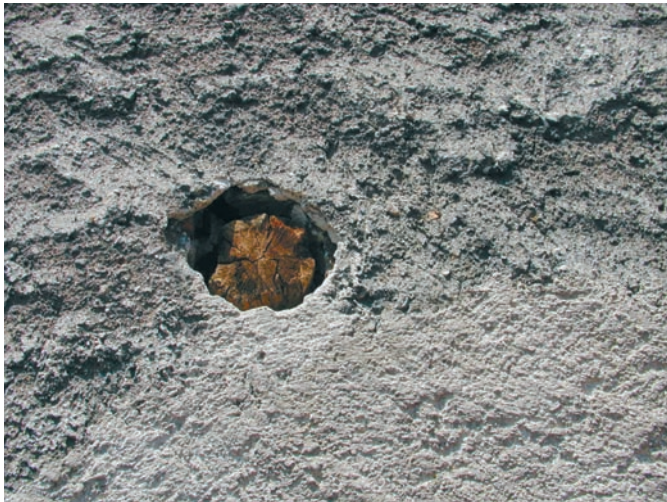
22

Obr. 22. Český Krumlov, státní hrad a zámek, detail povrchu gotické omítky se zbytkem lešenářské kulatiny z doby výstavby. (Foto Václav Girsas, 2003)

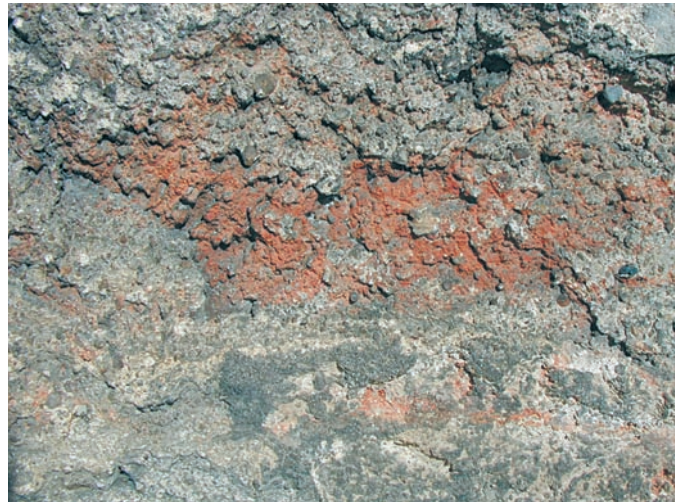
23

Obr. 23. Český Krumlov, státní hrad a zámek, detail gotické omítky se zbytky polychromie. (Foto Václav Girsas, 2003)

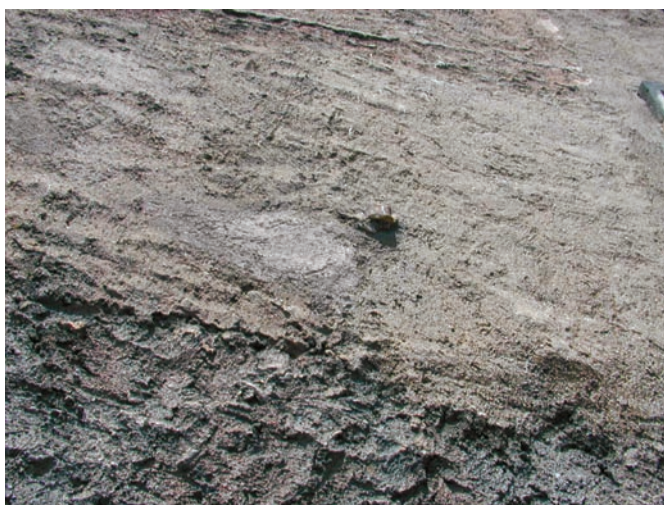
25

Obr. 25. Český Krumlov, státní hrad a zámek, detail rozhraní gotických a barokních omítek, v úrovni nad prvním patrem. (Foto Václav Girs, 2003)

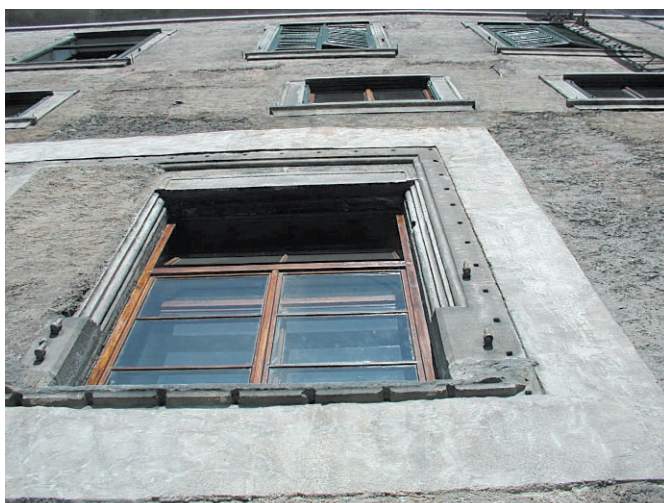
26

Obr. 26. Český Krumlov, státní hrad a zámek, detail pozdně gotického okna s paspartou po restaurování. (Foto Václav Girs, 2003)

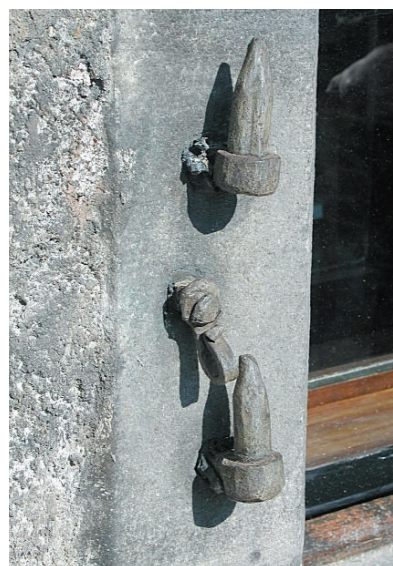
24

Obr. 24. Český Krumlov, státní hrad a zámek, detail kovaných trnů na zavěšení parapetní okenice po restaurování. (Foto Václav Girs, 2003)

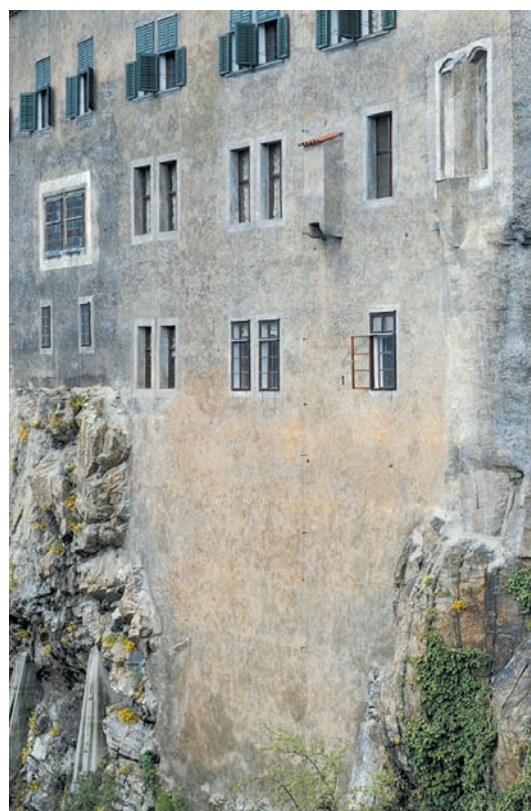
27

Obr. 27. Český Krumlov, státní hrad a zámek, střední část průčelí po restaurování s obnovou omítek nad skalním výchozem v místě odstraněného torkretu. (Foto Věroslav Škrabánek, 2005)

již originální hmota nedochovala, případně bylo z technického hlediska zcela nezbytné provést lokální opravný zásah. Nejvýraznější změnu v celkovém vzhledu zámeckého panoramatu lze zaznamenat ve spodních partiích stěny průčelí, zejména pak ve střední a východní části. Po odstranění torkretových nástřiků v těchto místech byla v návaznosti na stav originálních omítek v bezprostředním okolí provedena nová úprava. V horní části těchto úseků se jednalo o doplnění omítek, ve spodních úsecích a na opěrných pilířích o stabilizaci s pevnými prohozy či hrubým přespárováním kamenného zdiva. Jestliže v případě řešení dílčího drobného opravného zásahu v ploše starobylych, přirozeně patinovaných historických omítek je logickou nutností potlačit restaurátorskou retuší opravný zásah a povrch nového materiálu přizpůsobit nikoliv původní svěží barevnosti z doby vzniku, ale struktuře a tonalitě materiálu již zestárlého, pak také přístup k řešení větších doplňků musí být identický. Úprava rozsáhlejších partií v místech náhrady neakceptovatelného strojně stříkaného torkretu byla (z hlediska organického zapojení nové úpravy do celkového obrazu) zřejmě výtvarně nejobtížnějším úkolem právě pro rozměrnost doplňků, rozsah a nároky na zvolení odpovídajícího rukopisu řemeslných a restaurátorských retuší. Kultivovaným zpracováním nových materiálů a jejich propojením, ale dostatečně strukturovaným a barevně živým provedením formou velkoplošné restaurátorské retuše se bezpochyby významně posílila spojitost celkového obrazu a jeho monumentalita, neboť došlo k opětovnému organickému spojení fasády v jeden celek a k přirozenému napojení plochy průčelí na rozeklanou podnož skalního útvaru.

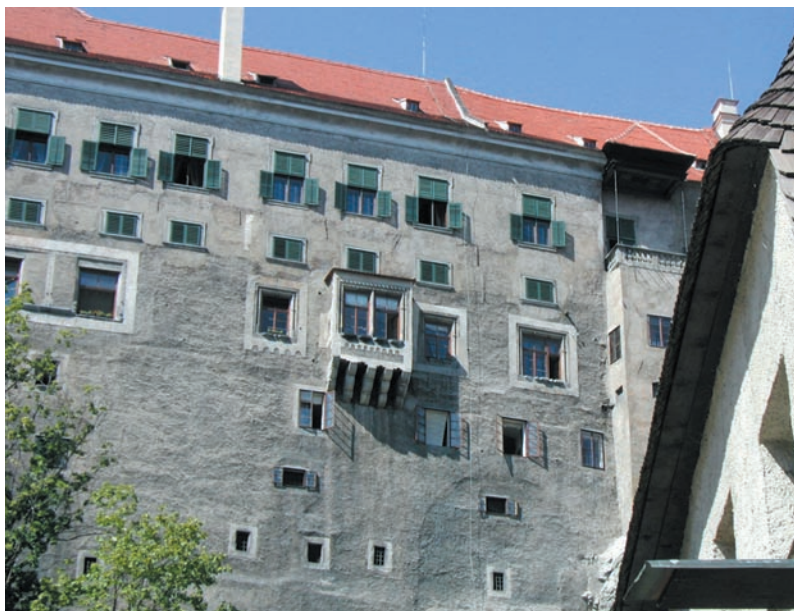
28

Obr. 28. Český Krumlov, státní hrad a zámek, vjsek východní části průčelí po restaurování. (Foto Václav Girs, 2004)

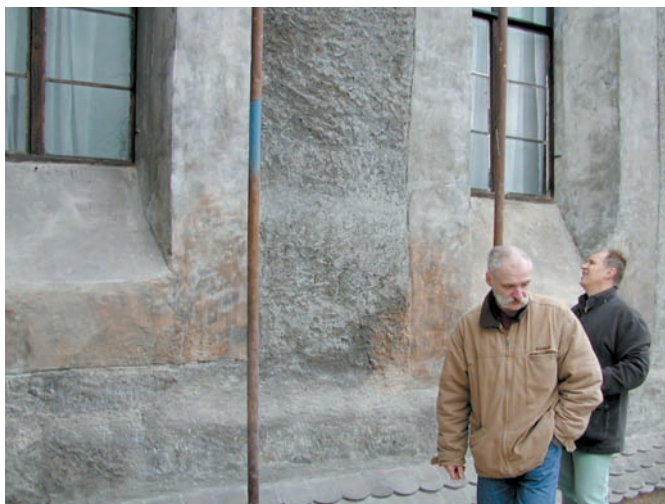
Obr. 29. Český Krumlov, státní hrad a zámek, restaurátor Karel Hrubeš a architekt Miloš Hanzl provádějí poslední podrobnou vizuální kontrolu fasády při postupném snímání lešení. (Foto Václav Girs, 2004)

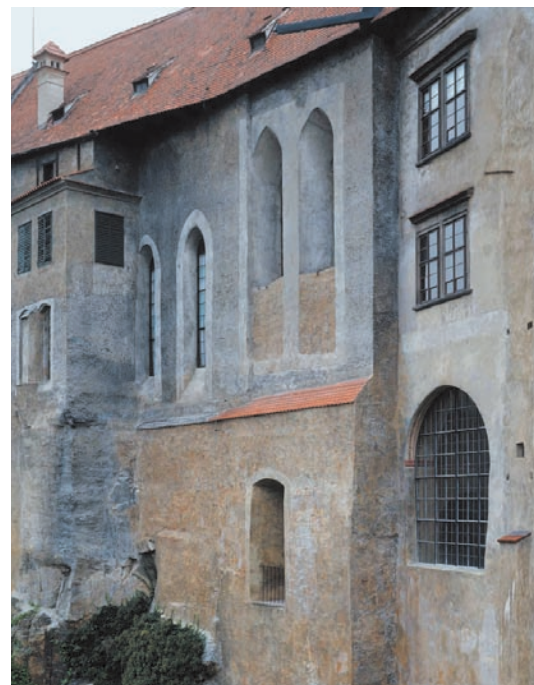
30

Obr. 30. Český Krumlov, státní hrad a zámek, vjsek průčelí s okny kaple sv. Jiří po restaurování. (Foto Věroslav Škrabánek, 2005)
